Eltel Networks Oy

Pylväiden kasauksen turvallisuus

Fingrid, työturvallisuusryhmä

Työtapaturma 20.10.2020

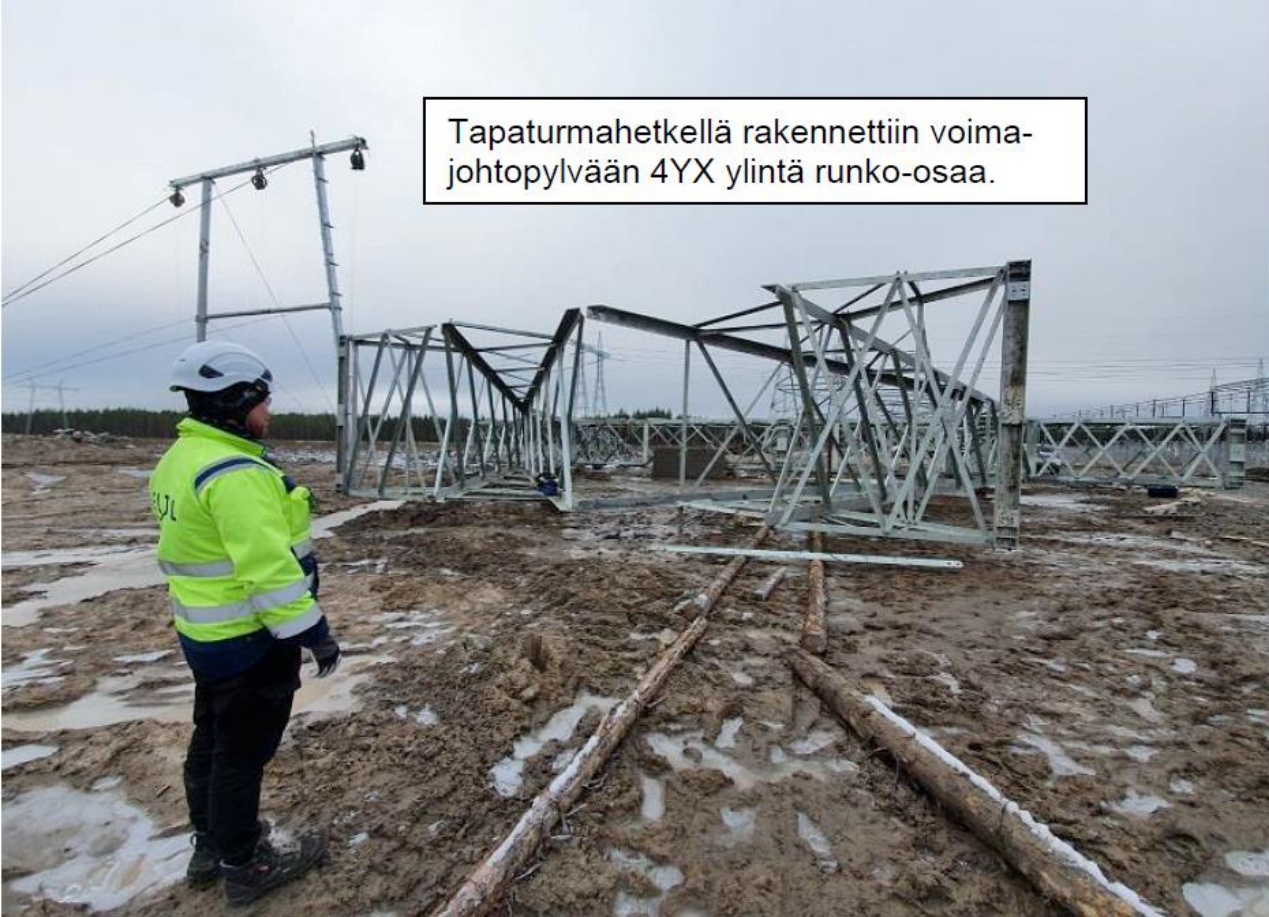
Kuva 1. Fingrid Oyj:n paikallisvalvoja Risto Uusitalon 20.10.2020 ottama valokuva.

Vapaasti seisova pylväs kasattu noin 50cm korkeudelle maasta aluspuiden päälle. Asentajalla oli tehtävänä kiristellä orren alimman paarteen diagonaalien pultteja. Hän siirtyi orren "sisältä" pylvään ulkopuolelle jatkamaan töitensä ja astui paarteen päälle. Paarteen päällä oli ohut kerros jäätä ja se oli liukas. Asentajan jalka liukastui ja asentaja kaatui maahan oman nilkkansa päälle loukaten nilkkansa.

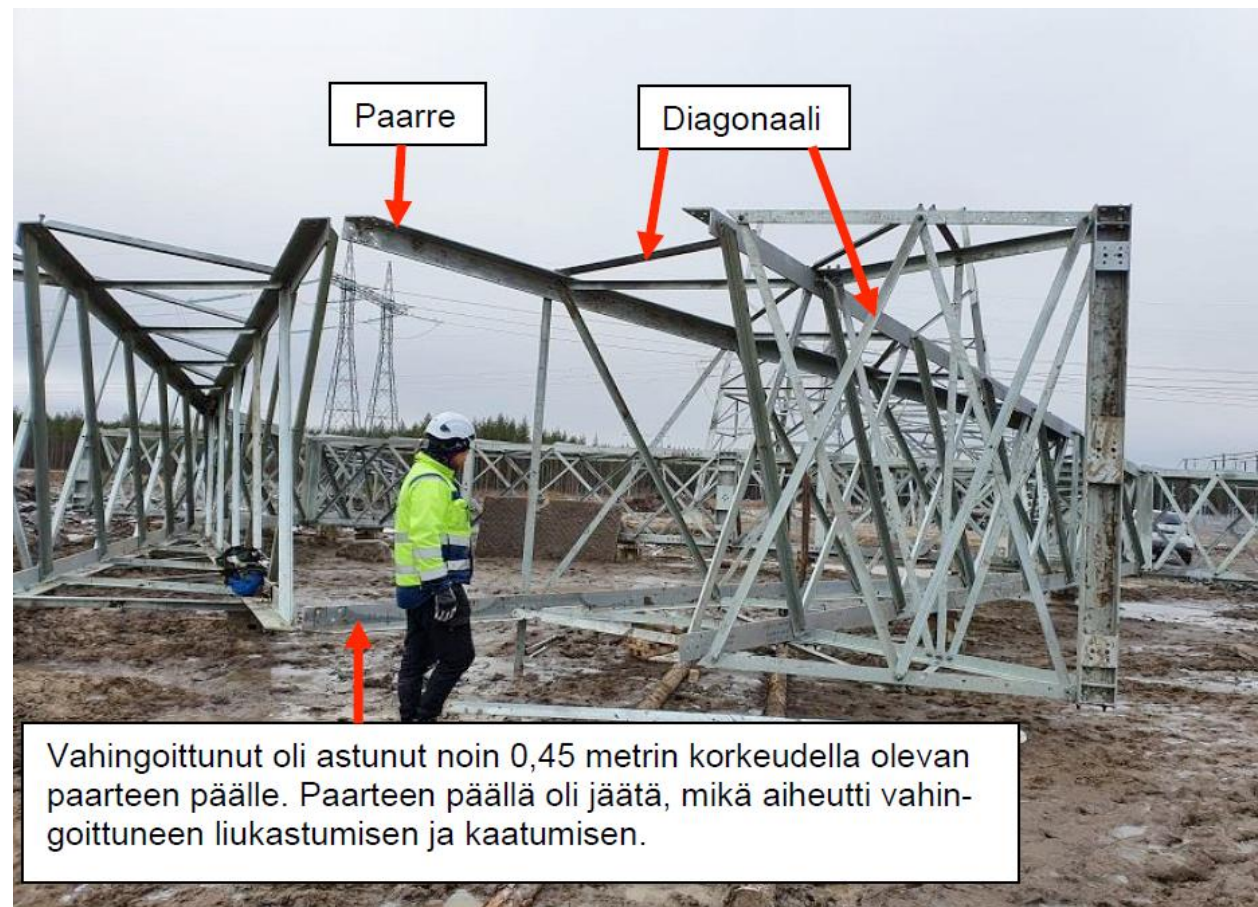
Kuva 2. Fingrid Oyj:n paikallisvalvoja Risto Uusitalon 20.10.2020 ottama valokuva.

Vahingoittunut oli astunut noin 0,45 metrin korkeudella olevan
paarteeseen päälle. Paarteeseen päällä oli jäätä, mikä aiheutti vahin-
goittuneen liukastumisen ja kaatumisen.

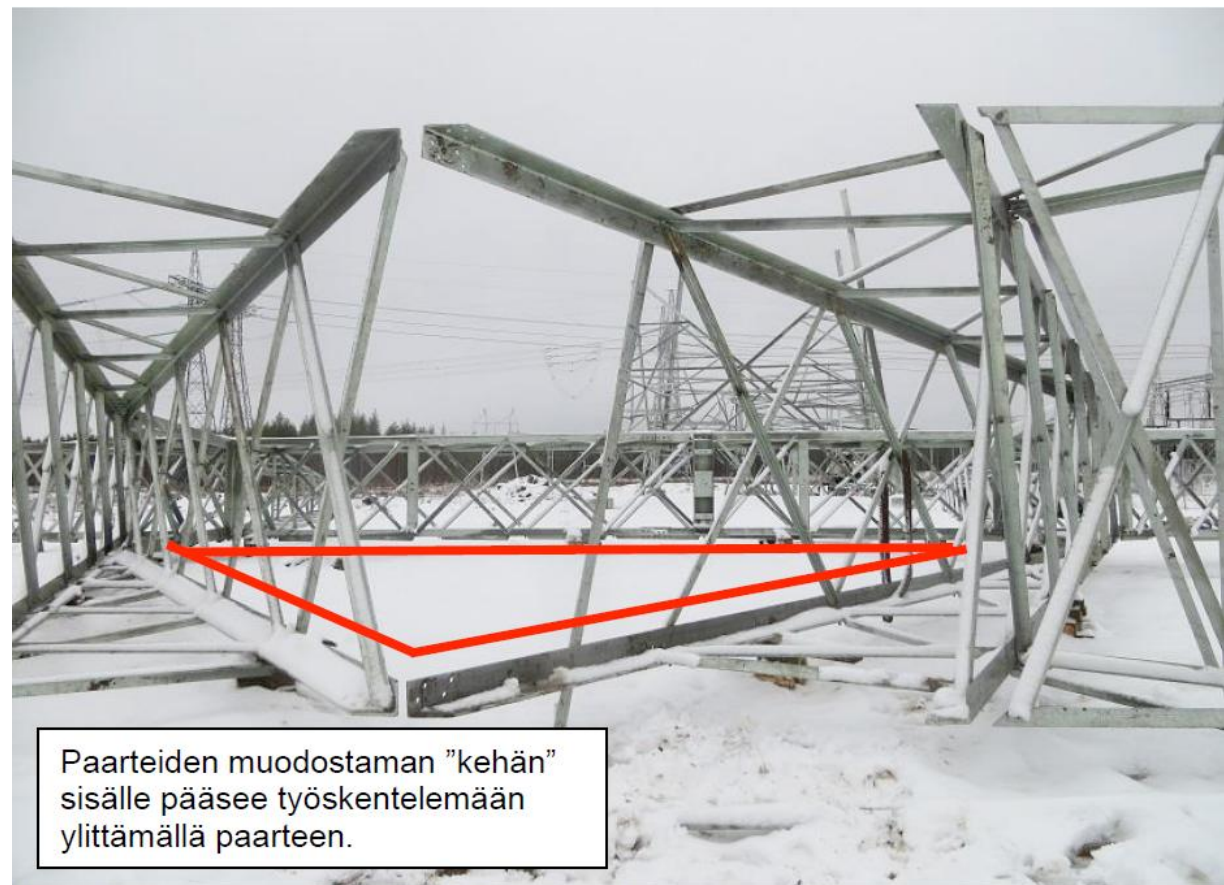
Kuva 4. Tarkastajan 22.10.2020 ottama valokuva.

- Rakennustyön aikana jouduttiin kulkemaan paarteen yli, koska työskentelykohteeseen ei ollut järjestetty kulkutietä. Paarteen ylitys aiheutti kompastumis- ja liukastumisvaaraa, jota ei ollut tunnistettu. Vahingoittunut oli astunut jäisen paarteen päälle, minkä seurauksena vahingoittunut liukastui ja kaatui.

- kulkutiet on järjestettävä työturvallisuussäännösten mukaisesti.
- kulkutiet ja työskentelypaikat on pidettävä sellaisessa kunnossa, ettei kompastumis- ja liukastumisvaaraa ole.
- työnantajan on tarkkailtava työolojen- ja työtapojen turvallisuutta ja puututtava havaittuihin epäkohtiin viipymättä.

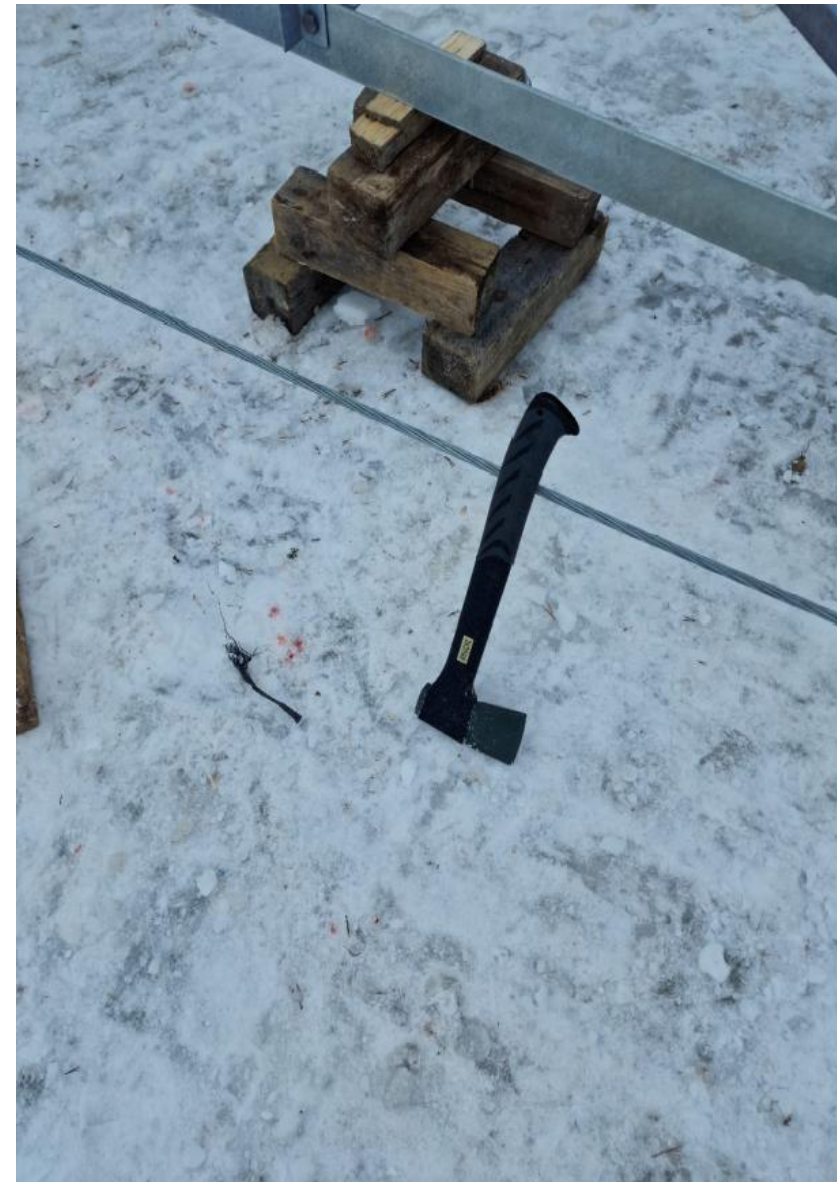
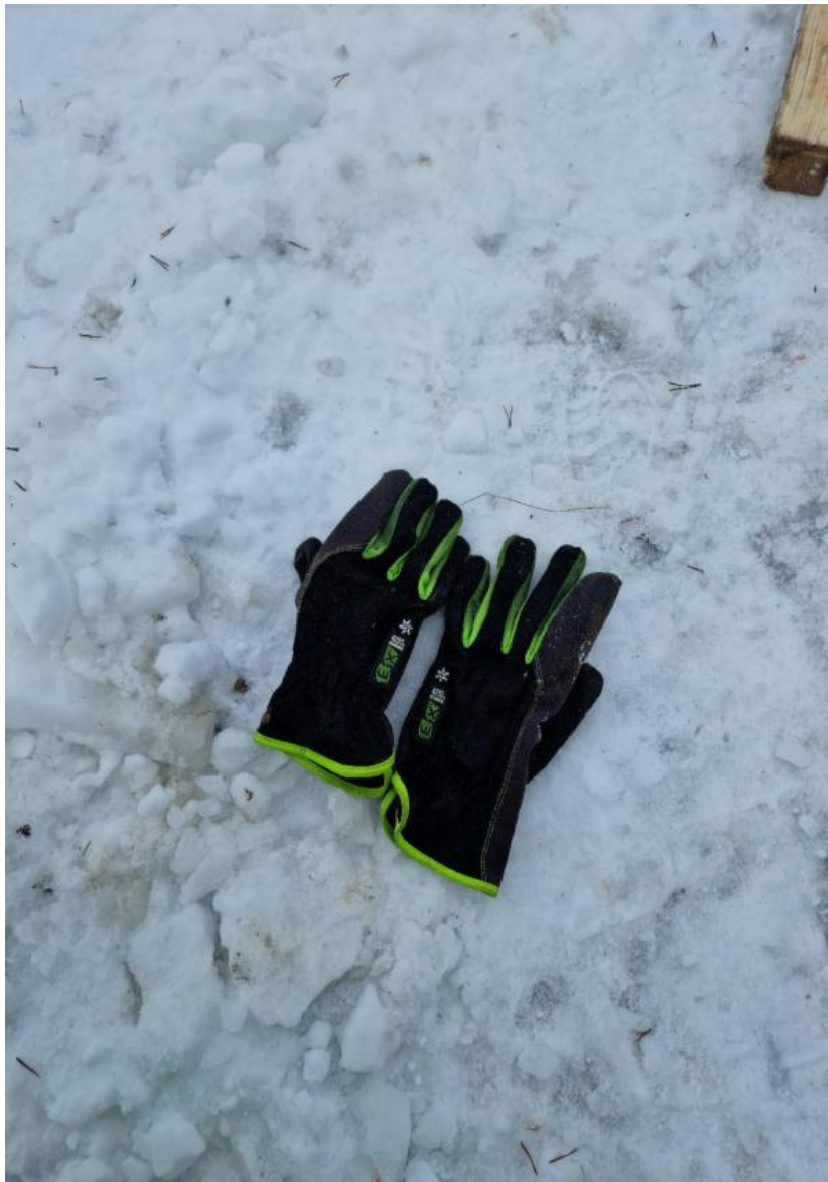
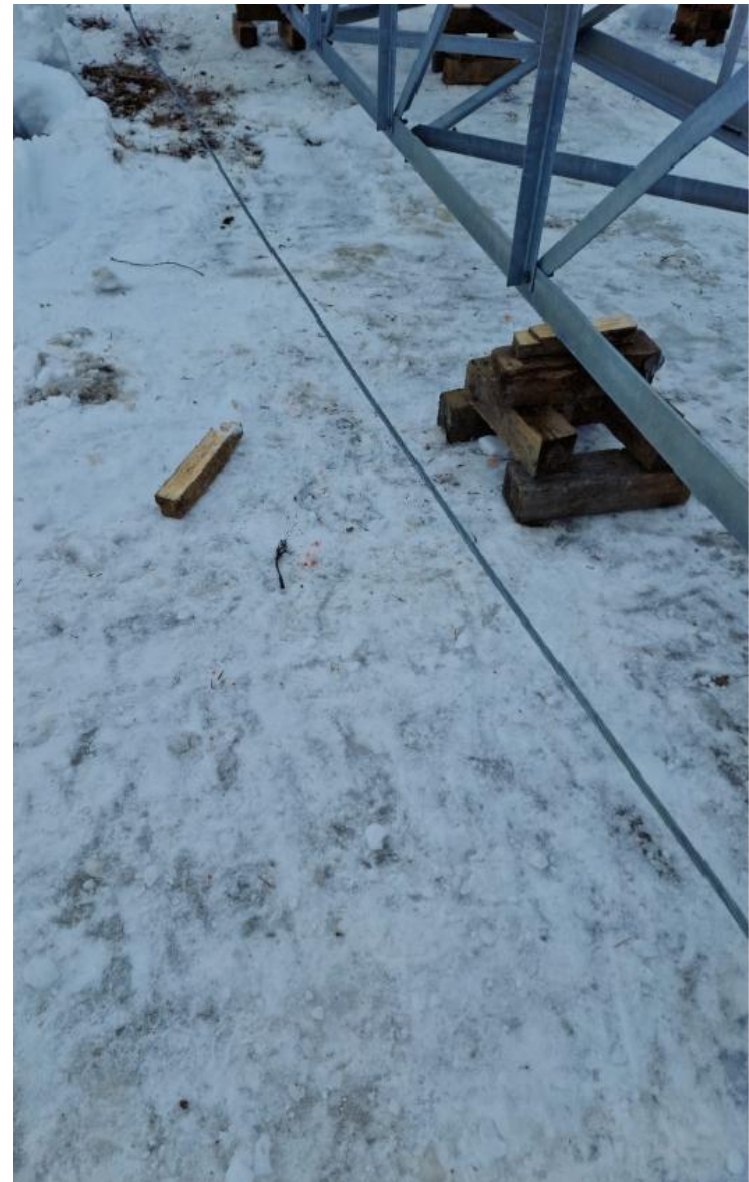
- Aliurakoitsijan pylväskasausryhmän työntekijä leikkasi itseään kirveellä etusormeen tehdessään puukiiloja pylvään kasausedin tasaamiseen vaakasuoraan. Työntekijä piti vasemmalla kädellään puupalikkaa kiinni ja käytti kirvestä oikealla kädellään. Kirveen terä osui puupalikan keskellä olleeseen oksaan. Kirveen terä muutti suuntaa oksaan osumisesta ja ohjasi kirveen terän työntekijän vasempaan etusormeen aiheuttaen verenvuodon.
- Työolosuhteet hyvät. Näkyvyys hyvä ja lämpötila 2-4 celsiusastetta. Työntekijä kokenut ja työkalut tutut hänelle. Vaadittavat turvavarusteet kunnossa, mutta talvihansikkaat eivät tarjonneet viiltosuojausta riittävästi.
- Työntekijä palasi iltapäivällä töihin.

- Vastaavien tapahtumien estäminen, juurisyyt ja pohdintaa työturvallisuuden parantamiseksi
 - Kiilojen käyttö välttämätöntä metsään kasattavien pylväiden pedin tasaamisessa.
 - Halkaistavaa puuta voisi pitää jollakin pihdeillä tai vastaavilla ettei terä voisi uudelleen ohjautua käteen.
 - Rakenteelliset poikkeamat pitäisi ottaa huomioon puuta halkaistaessa.
 - Kunnolliset viiltosuojahansikkaat olisivat estäneet terän hansikkaan läpäisyn ja suojanneet ihoa.
 - Valmiita kiiloja pystyy ostamaan puutavaraliikkeistä ja rautakaupoista. Se, että soveltuvatko kyseiseen työhön täytyy työntekijän arvioida itse.
 - Puiden halkomiseen on myös markkinoilla erilaisia ratkaisuja olemassa, mutta sellaisten kuljettelu metsään pylväspaikalle voi olla haasteellista.

- Vastaavien tapahtumien estäminen, juurisyyt ja pohdintaa työturvallisuuden parantamiseksi
 - Valmiit kiilat vähentäisi työmaalla kiilojen teon tarvetta.
 - Kaivinkoneen käyttö kasaustyössä vähentäisi myös kiilojen teon tarvetta, koska kaivinkoneella pystyisi tekemään suorat alustat kasattavalle pylväälle.
