Käytönsuunnittelu / Timo Kaukonen

Nosturin aiheuttama kaksivaiheinen pysyvä vika Naantalinsalmi - Koroinen 110 kV johdolla 2.12.2015**1 Tilanne ennen häiriötä**

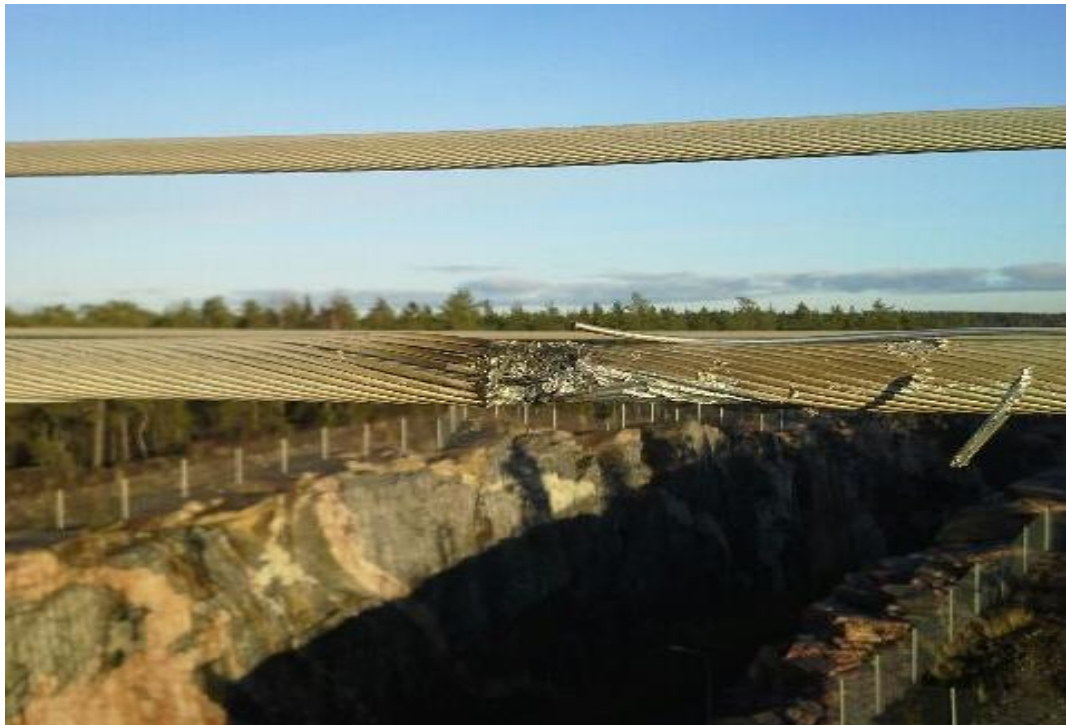
Nosturin nostovaijerin osumasta vaurioitui Naantalinsalmi - Koroinen 110 kV voimajohdon kahden vaiheen osajohtimia.

Kuva 1: Kolmoisvaiheen toisen osajohtimen kuusi pintasäiettä oli palanut poikki, tämä korjattiin korjauskämeillä.

Kakkosvaiheesta toisen osajohtimen alumiinisäikeet paloivat poikki teräkseen asti. Korjaus suoritettiin räjäytettävällä johdinliitoksella.

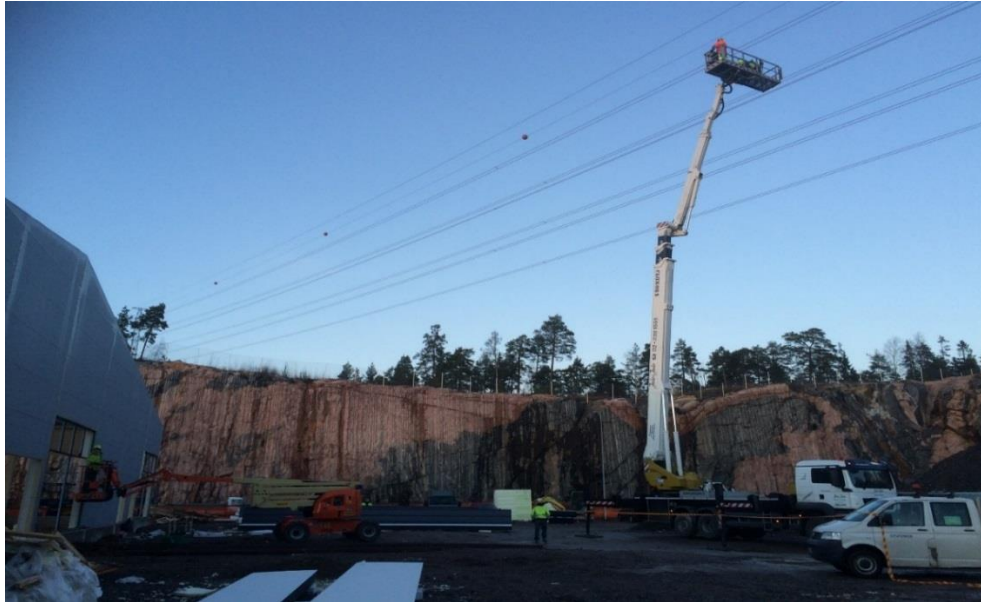
Kuva 2: Johtimen korjaus käynnissä 2.12 iltapäivällä.

Työryhmälle annettiin työ lupa kohteeseen klo 15.12, jolloin kaikki tarvittava materiaali oli paikalla. Korjaustyö tehtiin nostolava-autosta ja korjaus valmistui klo 17.01, jolloin poistettiin viimeiset lisätyömaadoitukset. Korjauksen jälkeen johto saatiin takaisin käyttöön klo 19.46.
